Affresco dell'Annunciazione

**Casa Giovanettina Via Cittadella - Via Panigari
Locarno**

Scheda di restauro – Prima fase

Affresco dell'Annunciazione e Santo

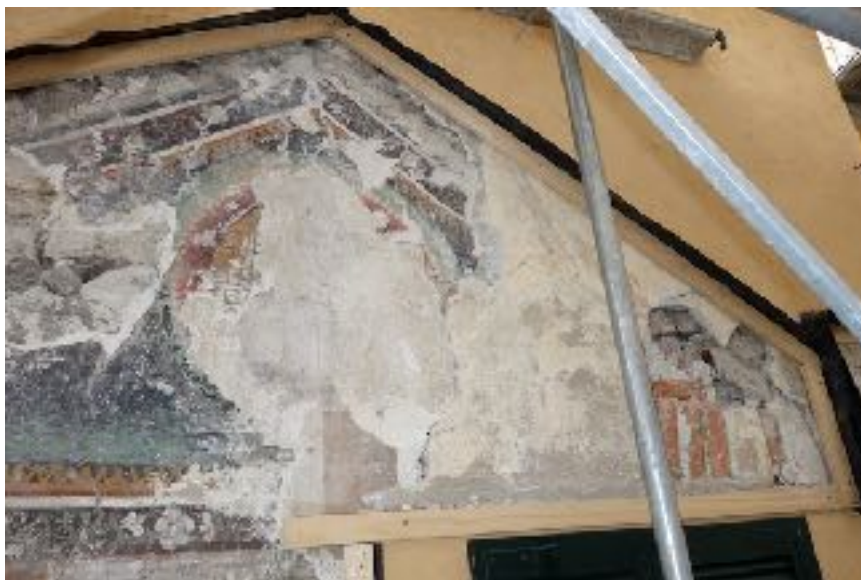
Dettaglio dello stato nel maggio 2017, prima del restauro

Le modifiche strutturali alla facciata non sono consistite solo nell'apertura di una finestra al posto della figura della Madonna, ma anche nel tamponamento di una finestra originale che separava le figure di Gabriele e della Vergine.

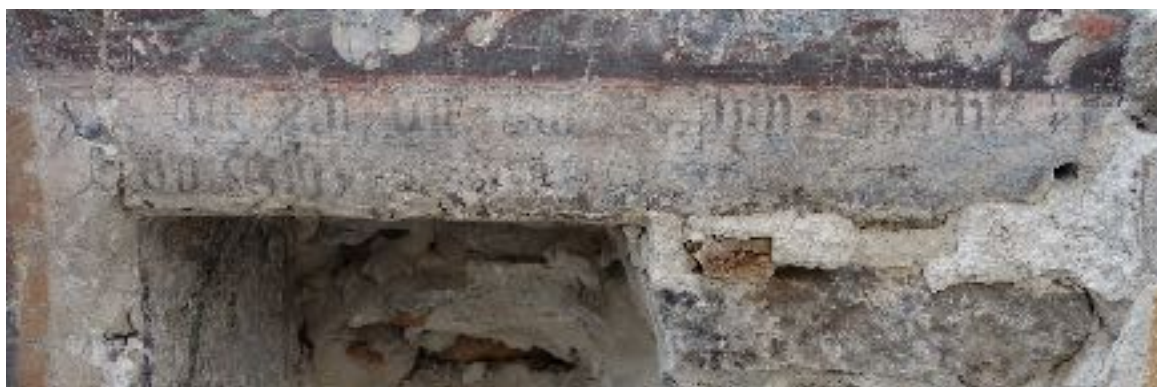
Scritta: la scritta contemporanea del dipinto è stata semicoperta da uno o più strati di calce bianca usati per ridipingere gli sganci della finestra medievale.

Le lettere nere sono abrasi e in certe parti resta solo il negativo della forma sul fondo chiaro.

La scritta non ha potuto ancora essere decifrata.

Finestra medievale: in accordo con i proprietari e i consulenti abbiamo eseguito un sondaggio, poi seguito dalla rimozione delle pietre che fungevano da tamponamento, per verificare la presenza di strati pittorici sullo sgancio ancora esistente.

La fotografia a lato mostra la decorazione più antica, dei tralci verdi sottolineati da un tratto nero su fondo bianco, con un filetto nero.

Sopra questa decorazione si trovano più strati di calce bianca che hanno in parte debordato sulla scritta soprastante.

Il recupero e il restauro della decorazione farà eventualmente parte della seconda fase del restauro.

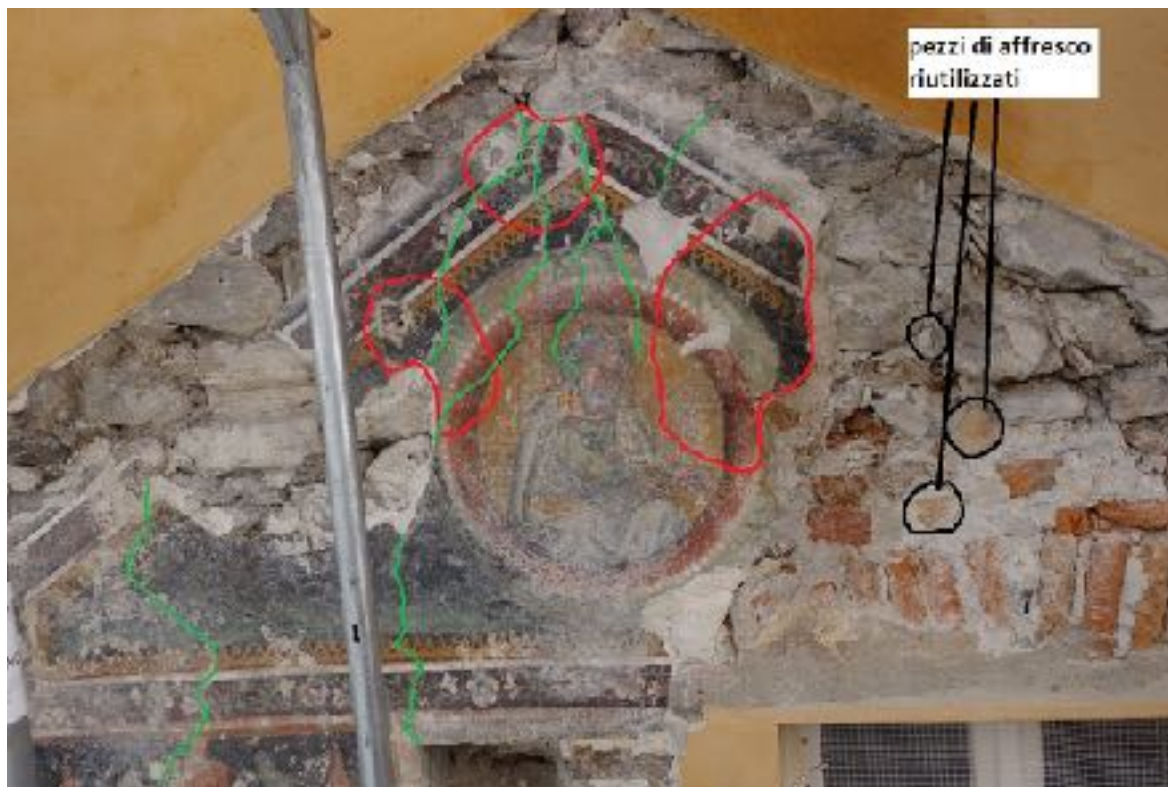
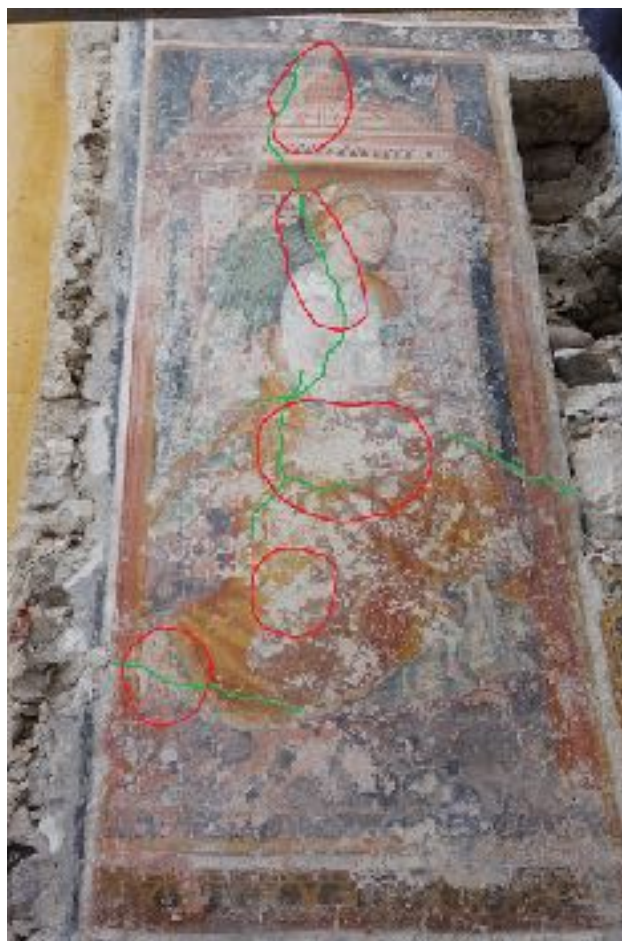
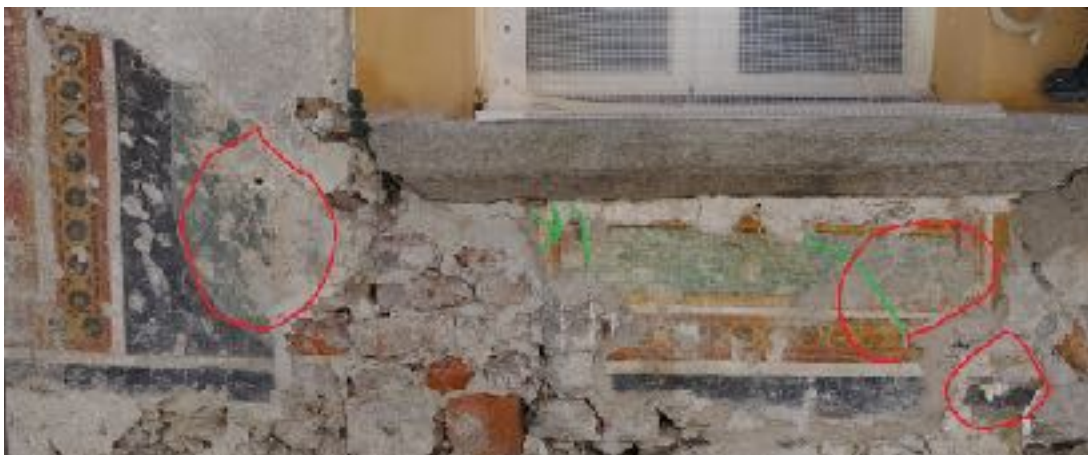
Rilievo delle zone consolidate e delle crepe più importanti

In rosso le zone interessate dal consolidamento tramite iniezioni

In verde le crepe più importanti

1. Consolidamento in profondità delle parti di intonaco dipinto staccate dalla struttura muraria ,
tramite iniezioni di malta consolidante liquida Ledan TB1 esente da Sali.
Messa in sicurezza delle porzioni di affresco in situazione delicata , prima dell' asportazione degli
intonaci residui , con stuccature in malta di calce

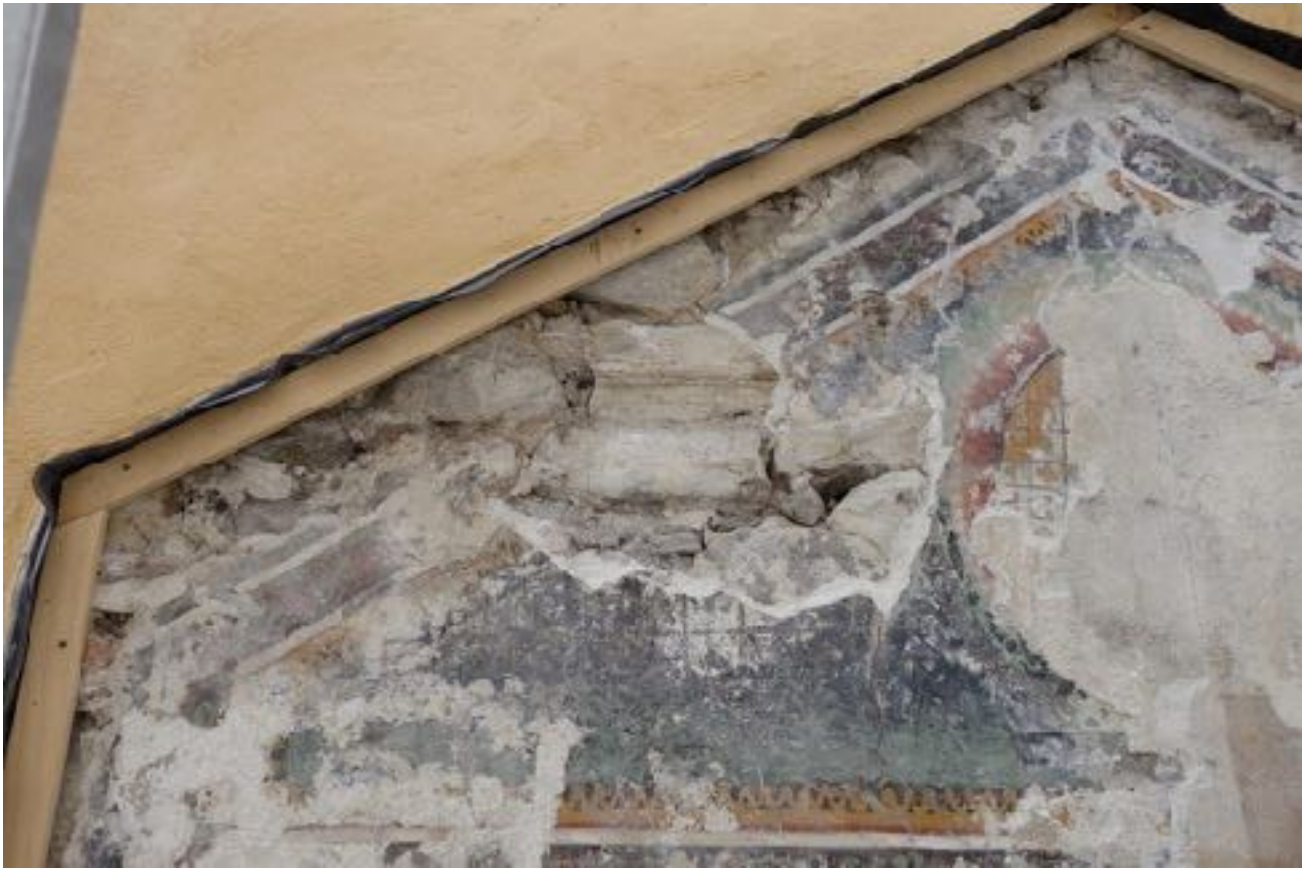
1.

- 1-3. Dettagli del timpano prima del restauro
- 4-7. Dettagli dell'Angelo prima del restauro
8. Metà inferiore dell'Angelo prima del restauro
9. Generale dell'Angelo prima del restauro

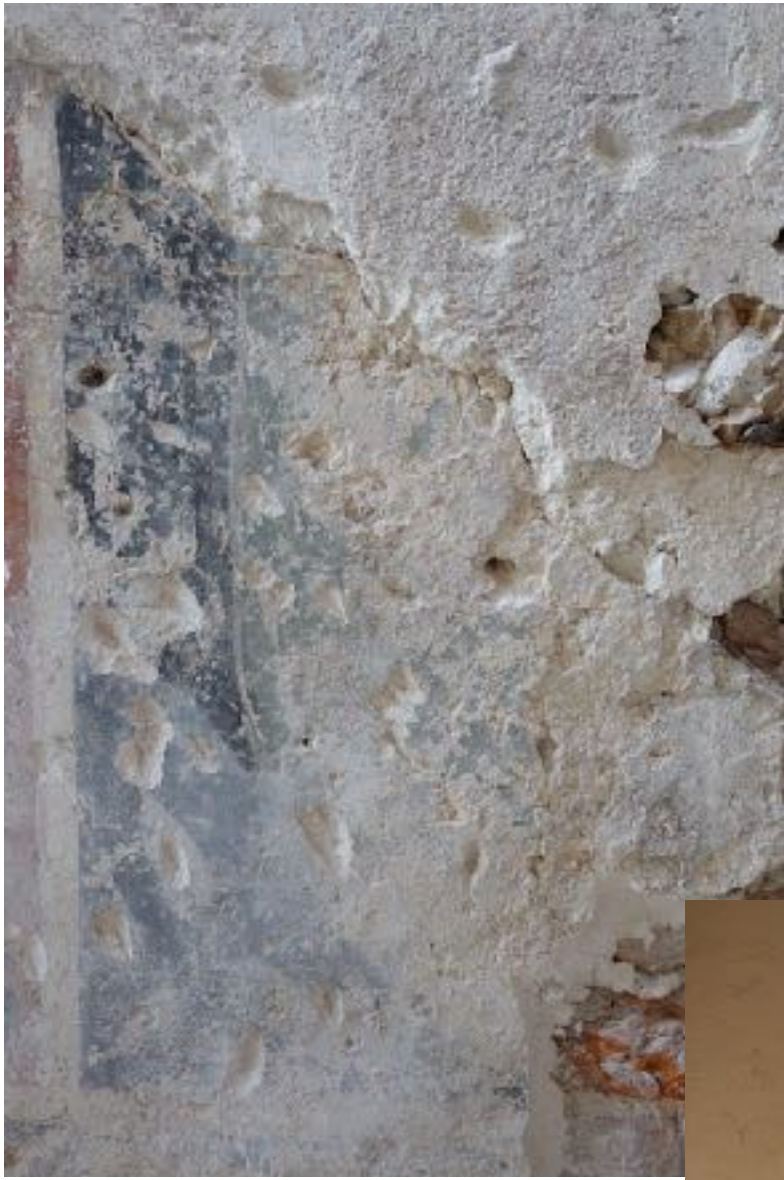
- 10-11. Nicchia- finestra prima del restauro
12. Decorazione sotto la finestra prima del restauro
13. Dettaglio dello "stemma" prima del restauro
14. Sondaggio sul lato destro della facciata

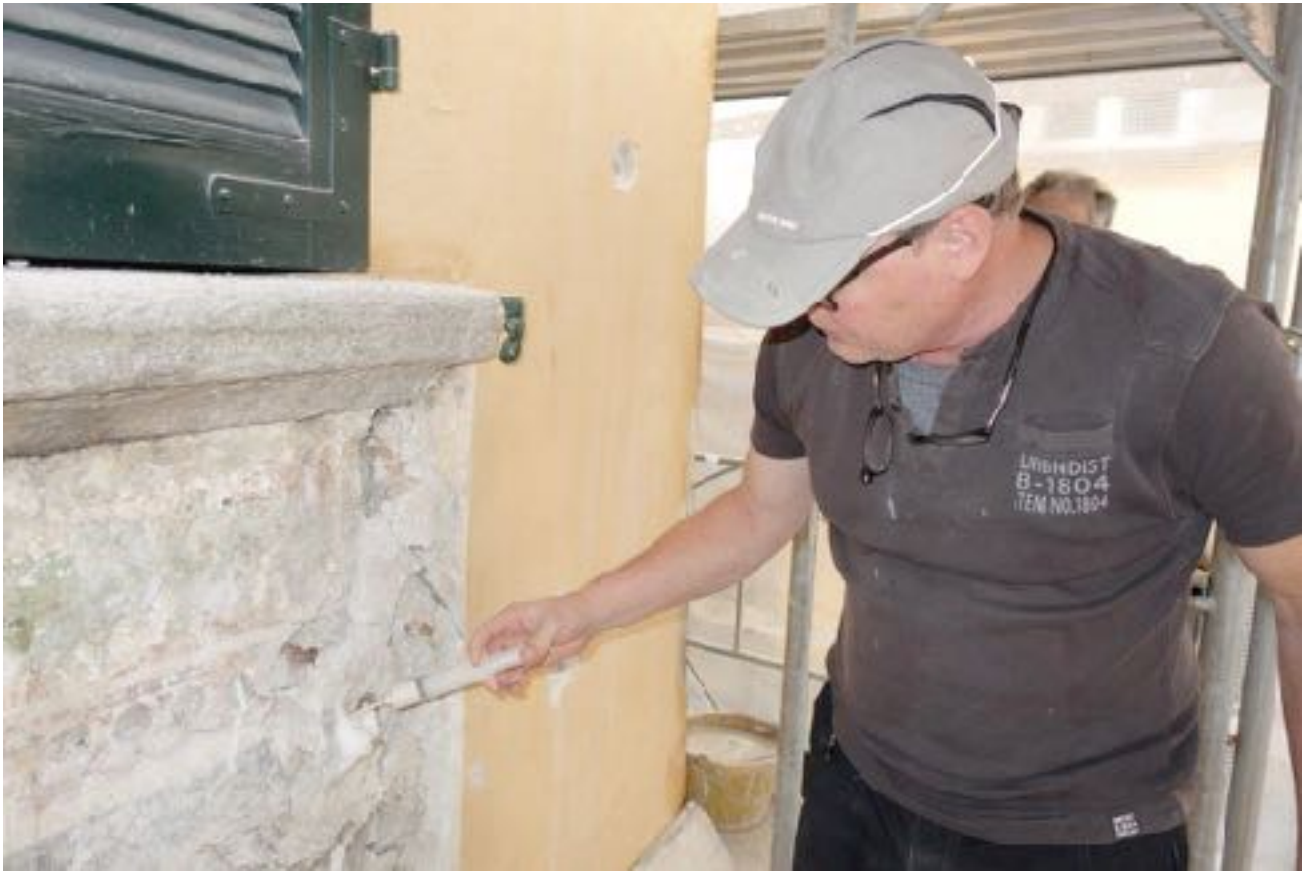
15. Consolidamento dell'intonaco tramite iniezioni
16. Mani di Dio durante il consolidamento (la zona consolidata risulta più scura perché bagnata)
- 17-19. Timpano durante la pulitura
