Affresco dell'Annunciazione

**Casa Giovanettina Via Cittadella - Via Panigari
Locarno**

Scheda di restauro – Seconda fase (2018)

Affresco dell'Annunciazione e Santo , finestra medievale

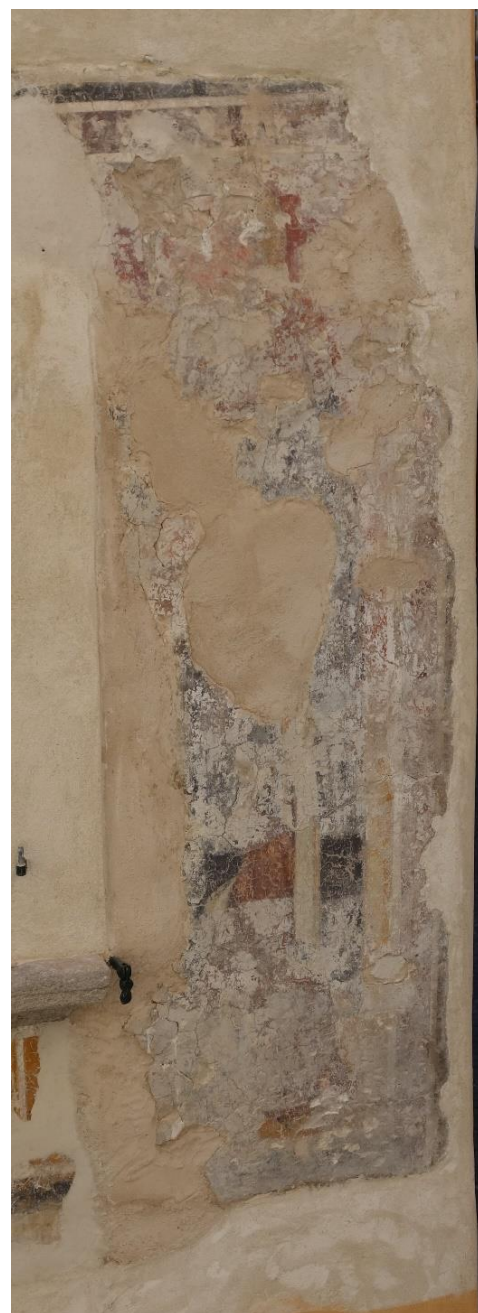
Sant'Antonio abate

Dopo il discialbo e la pulitura dei lacerti è stato possibile identificare il santo rappresentato grazie ai suoi attributi; si tratta di Sant'Antonio Abate (campanella, libro, mantella, bastone).

Il dipinto è in uno stato di conservazione peggiore di quello dell'Annunciazione, le perdite sono ampie, ma sussistono comunque grandi lacerti che comprendono il corpo, la testa con l'aureola incisa e punzonata (simile ma non identica a quella dell'Angelo), una mano che tiene il libro.

Interventi di restauro

1. Consolidamento in profondità delle parti di intonaco dipinto staccate dalla struttura muraria , tramite iniezioni di malta consolidante liquida Ledan TB1 esente da Sali.
Messa in sicurezza delle porzioni di affresco in situazione delicata , prima dell' asportazione degli intonaci residui , con stuccature in malta di calce (2017)

2. Asportazione meccanica (martelli e punte) degli spessi strati di intonaco che ancora coprono parti dell'affresco (2017)
3. Pulitura:
 - primo passaggio meccanico con bisturi e martelline per assottigliare e asportare i resti di intonaco ancora presenti in superficie

- pulitura puntuale con impacchi di resine a scambio ionico (cationica descialbante) su alcune croste particolarmente tenaci
4. Fissaggio puntuale della pellicola pittorica sollevata con emulsione acrilica Primal E330 in acqua

5. Stuccatura delle crepe e delle lacune trattate a neutro: malta di grassello di calce, sabbia fine, inerti marmorei colorati.
Stuccatura delle lacune da ritoccare con malta di grassello di calce e sabbia fine.

6. Integrazione pittorica delle lacune ricostruibili a tratteggio (acquarello), delle abrasioni a sottotono con pigmenti e emulsione acrilica Primal E330 in acqua.

Dopo la fine dell'intervento di ritocco sui dipinti ci è stato chiesto di abbassare la tinta delle lacune neutre con una velatura tendente al grigio (decisione presa con i consulenti Ruesch e Agustoni).
7. Protezione dei dipinti con Silicato di Etile ESTEL 1000

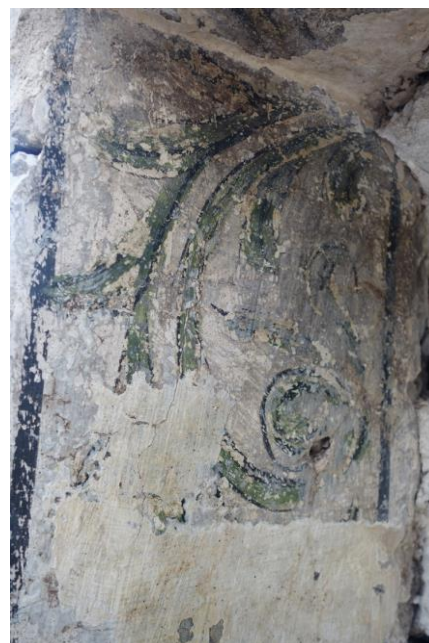
Finestra medievale, sguancio

Lo sguancio superstite della finestra porta delle decorazioni semplici, a motivo vegetale, di colore verde con contorno e filetti neri su fondo bianco. La pittura originale era nascosta da almeno due strati di tinteggio a calce.

Interventi di restauro

1. Asportazione meccanica (martelline, bisturi) degli strati di tinteggio a calce che coprono la decorazione
2. Pulitura fine della decorazione con penne in fibra di vetro , gomme siliconiche , pulitura puntuale con impacchi di resine a scambio ionico (cationica descialbante) su alcune croste particolarmente tenaci
3. Fissaggio puntuale della pellicola pittorica sollevata con emulsione acrilica Primal E330 in acqua
4. Stuccatura delle piccole lacune con malta di grassello di calce e sabbia fine.
5. Integrazione pittorica delle lacune con pigmenti e emulsione acrilica Primal E330 in acqua.
6. Protezione del dipinto con Silicato di Etile ESTEL 1000

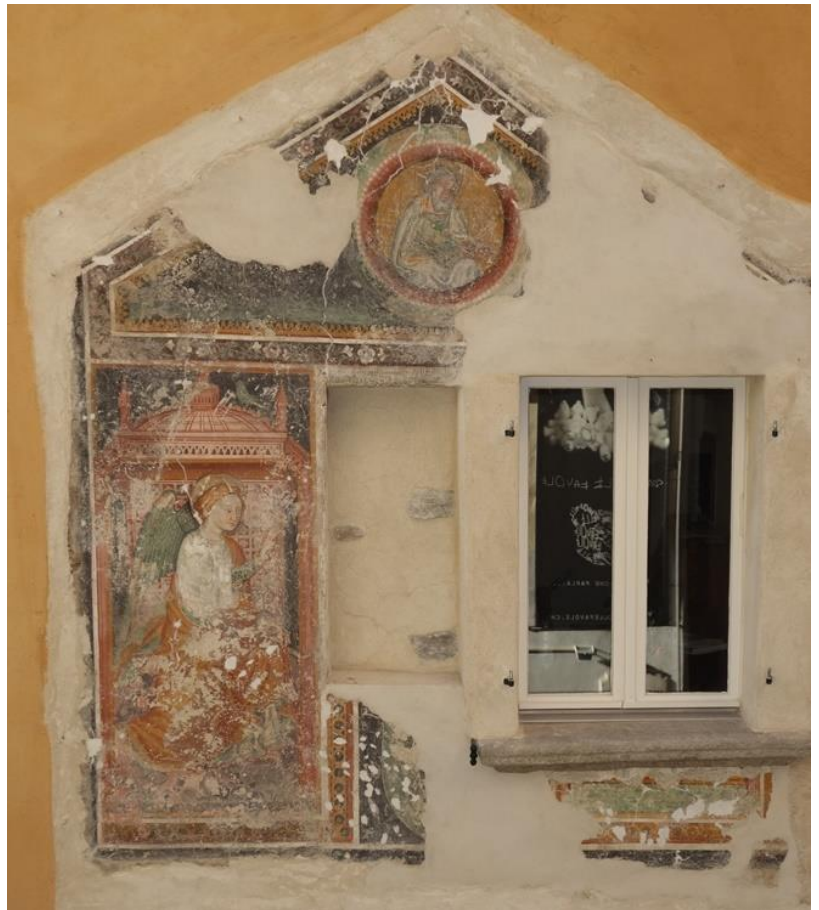
Annunciazione

La prima fase del restauro del dipinto dell'Annunciazione si è conclusa (2017) con l'intervento conservativo dell'affresco e con la colmataura delle lacune in tinta neutra (grandi lacune) e con malta di grassello di calce e sabbia (piccole lacune integrabili).

Le abrasioni del colore, che non necessitano una stuccatura, sono state integrate a sottotono con una velatura, in maniera da mitigare il fastidio di una zona danneggiata senza ridipingere. Le piccole lacune (in genere martellinature) sono state colmate e integrate a tratteggio. La tecnica del tratteggio consiste nel ricreare il colore da restituire tramite dei trattini di colori puri, il ritocco è percepito da lontano come una ricostituzione e da vicino come un intervento chiaramente definibile come restauro.

Le grandi lacune sono state lasciate in un primo tempo senza velatura, visto che la malta utilizzata per la colmataura era già colorata con degli inerti nella miscela.

Dopo aver portato a termine l'integrazione pittorica sul dipinto i proprietari hanno espresso il desiderio di scurire maggiormente le lacune.

Note: Il fondo della finestra medievale tamponata e le spallette della finestra attuale sono stati intonacati con una malta colorata in pasta fornita da Antonio De Santis (restauro facciata) in modo da segnalare visivamente la differenza di intervento e il fatto che sono parti non contemporanee del dipinto.

La scritta sull'architrave della finestra medievale è stata ritoccata in modo quasi impercettibile in modo da non ostacolare l'eventuale lettura da parte degli esperti.

Lo stemma, purtroppo mutilato dall'apertura della finestra, riporta solo minime tracce della decorazione, dopo il ritocco ci sembra di intravedere dei piccolissimi elementi che potrebbero forse appartenere alle zampe di un leone rampante. Queste indicazioni sono evidentemente da verificare ulteriormente sul posto.

1. Integrazione pittorica a velatura delle abrasioni con pigmenti e emulsione acrilica Primal E330 in acqua.
2. Integrazione pittorica a tratteggio con acquerello delle piccole lacune stuccate.
3. Velatura a calce e pigmenti delle lacune colmate con malta già precedentemente colorata in pasta.
4. Protezione del dipinto con Silicato di Etile ESTEL 1000.
