Inaspettata scoperta in Città Vecchia a Locarno:
un arcangelo "prende il volo" durante il rifacimento di una facciata

Annunciazione in Città Vecchia

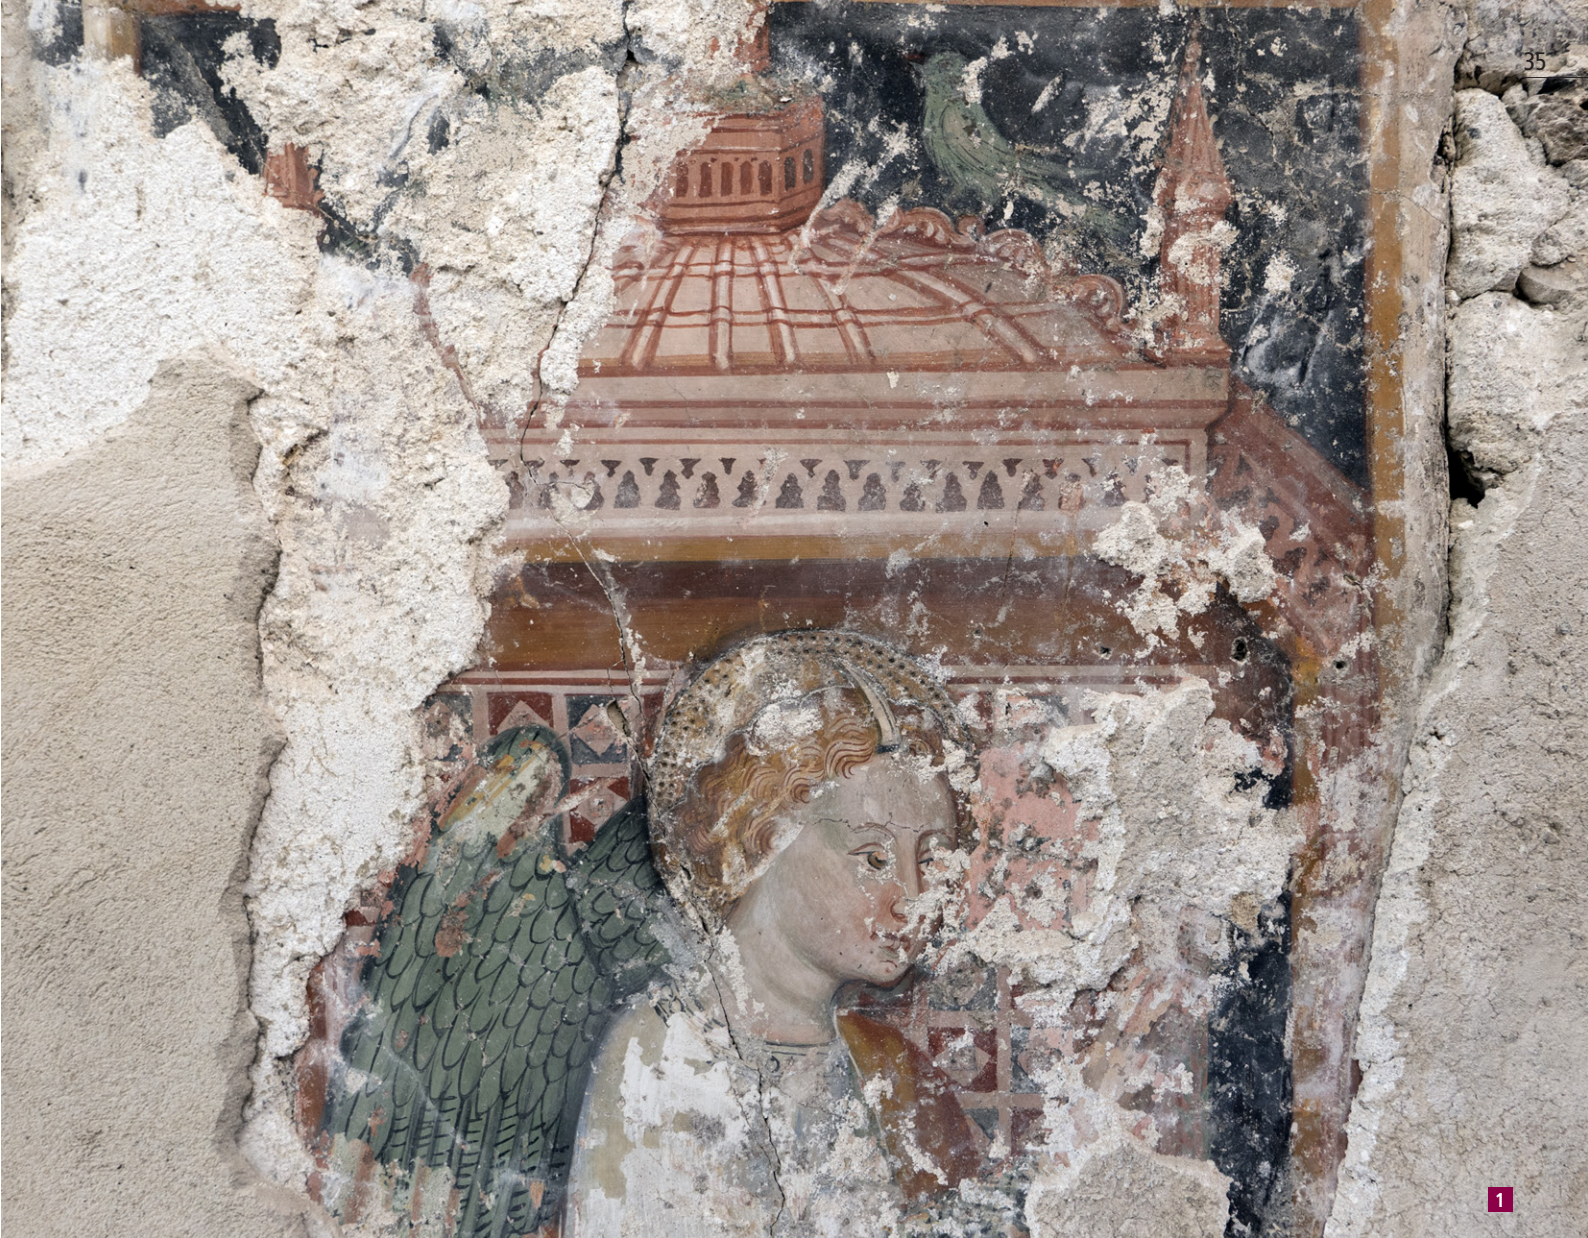
1

Il grazioso ma fortemente espressivo volto con il quale corrediamo l'articolo è verosimilmente quello dell'Arcangelo Gabriele di una quattrocentesca "Annunciazione".

Guardando più da vicino l'angelo, che probabilmente tiene in mano

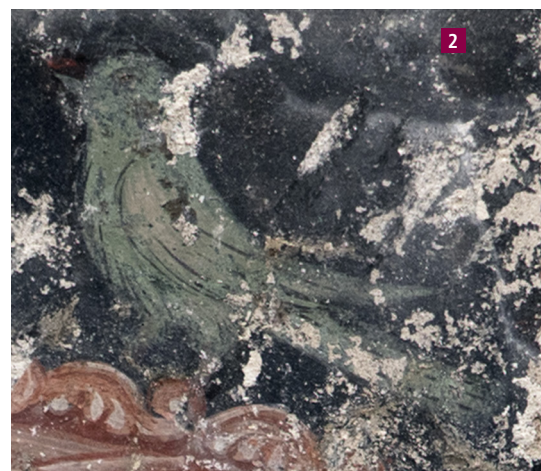
L'angelo annunciante si trova sulla sinistra: è rivolto a destra e probabilmente inginocchiato, in un'edicola coperta da una curiosa sovrastruttura cupoliforme a costoloni con pennacchio angolare e chiusa da un "tempietto" in alto. Funge da gronda un motivo a trine. La scena è contenuta in una semplice cornice sopra la quale corre una fascia con decoro floreale che sembra far da base a un'articolata finta architettura a timpano. Quest'ultima dovrebbe comprendere anche il lato destro del dipinto con l'Annunciata e formare quindi un'ampia "quadratura" dipinta che racchiude tutta la composizione.

il tradizionale giglio, conviene notare che ha le ali dal bel piumaggio verderame ripiegate, una corta capigliatura a boccoli e un'aureola punzonata. Il viso è delicatamente modellato a tenui colori grigirosati; gli occhi sono assai marcati. Fa da sfondo un motivo cosmatesco, che compare a frammenti anche in altre zone del dipinto. I colori sono tipici per l'epoca: vanno dal rosso mattone, al giallo oro, al verde reseda e ramato.

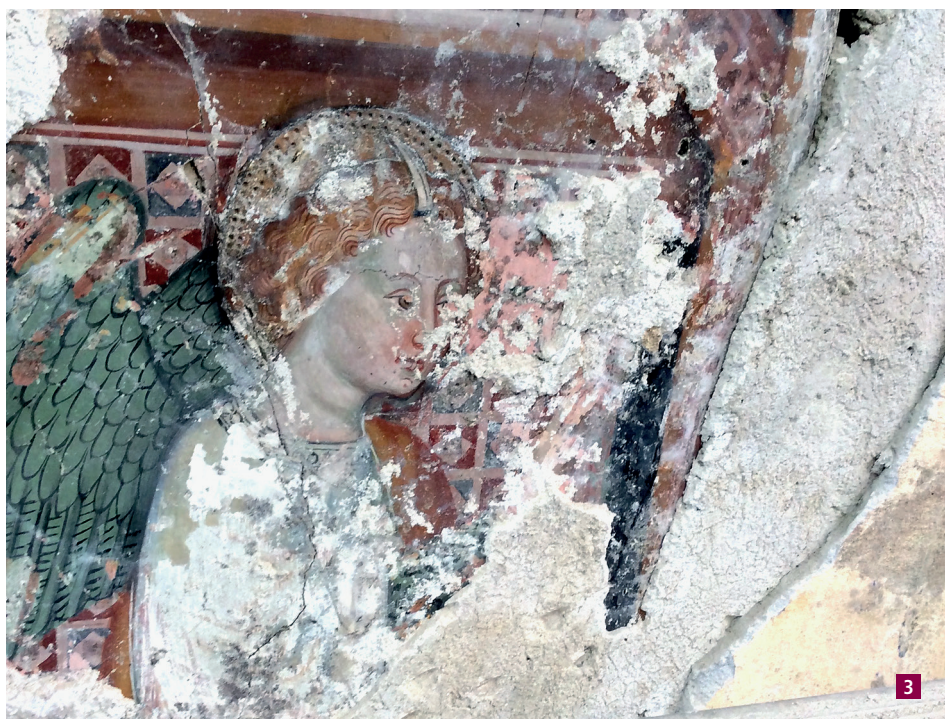
1. Il prezioso dipinto murale, di origine quattrocentesca, raffigura l'Annunciazione. La scena è stata liberata parzialmente. La lettura integrale del tema sarà possibile soltanto in un secondo momento.
2. Nel dettaglio. La scena è ingentilita da un grazioso uccellino.
3. Lavori in corso prima dell'attuale copertura eseguita a protezione del dipinto. Si noti lo spessore dell'intonaco che ricopriva il dipinto.

È presumibile che in occasione dei vari interventi siano state allineate le aperture, eliminandone e modificando altre precedenti. Prova ne è che una di queste aperture, al primo piano, è stata ricavata nel bel mezzo di un dipinto tardo medioevale, di notevole fattura, sorprendentemente ritrovato sotto tre strati di intonaco. Si tratta di un dipinto di dimensioni ragguardevoli, che dovrà essere liberato e restaurato in una fase successiva. Per il momento ci si è limitati a una sua messa in sicurezza, dopo aver preso contatto con il competente Ufficio cantonale dei beni culturali.

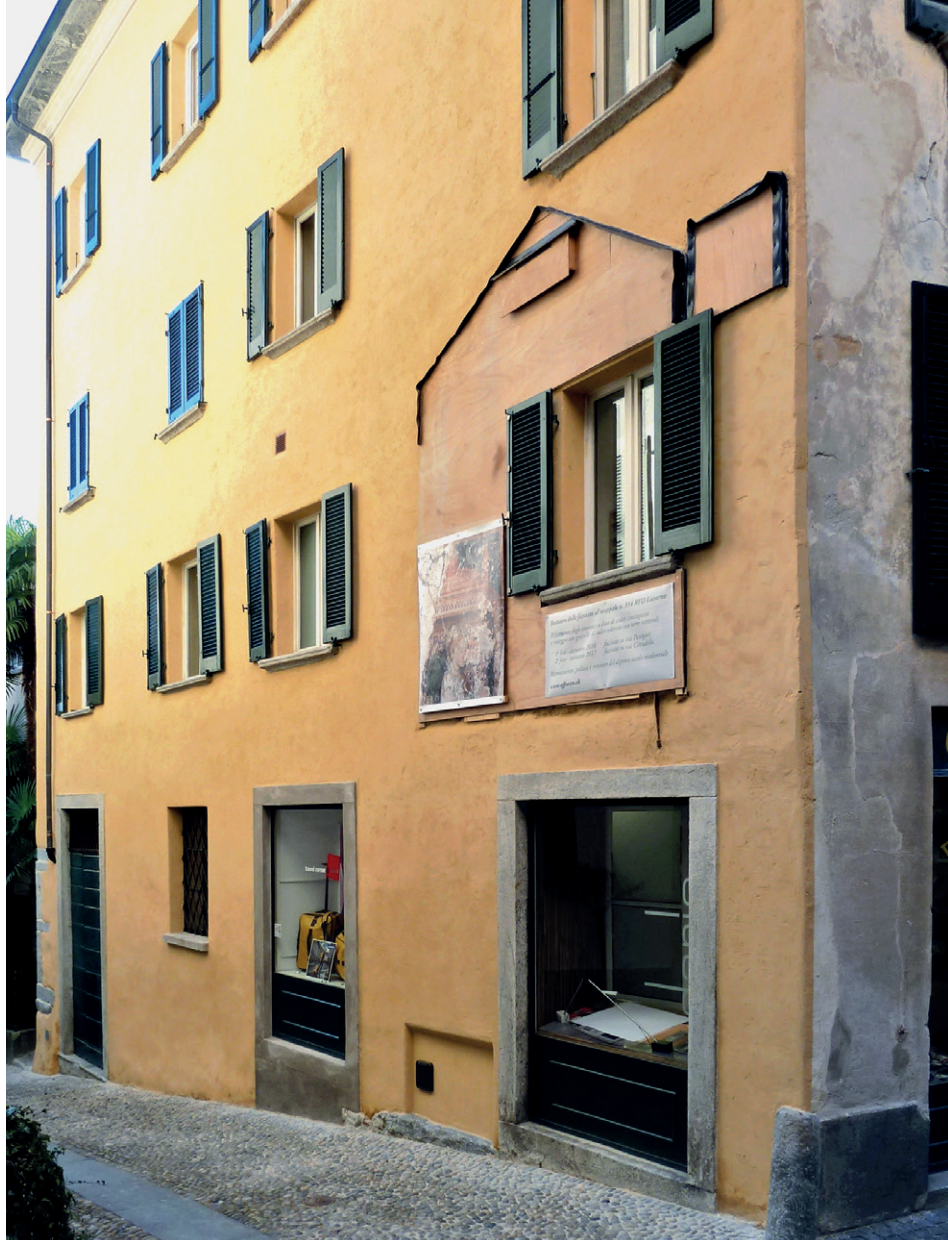
La facciata della casa su via Panigari con evidenziata la posizione dell'angelo e la possibile estensione del dipinto.

Come prima tappa d'intervento si è scelto di restaurare il fronte lungo via Panigari, quello di dimensioni maggiori. Si è quindi proceduto alla pulizia della facciata e alla rimozione degli intonaci che non garantivano più una corretta adesione alle superfici murarie; questa prima fase di lavoro ha confermato l'ipotesi che il terzo piano fosse stato aggiunto in una successiva tappa di edificazione, probabilmente nel corso del XIX secolo, poiché l'intonaco dell'ultimo piano era meglio conservato.

no fortemente deteriorati, presentavano diversi stacchi, fessure e rappezzi eseguiti con inadeguate malte a base di cemento. Rimuovendoli si è potuto constatare che la facciata era stata intonacata più volte (sono stati rinvenuti almeno tre strati diversi di intonaci applicati in epoche successive), e che anche la struttura muraria, in parte eseguita con un paramento in pietre stondate quasi *ad opus incertum*, nel corso degli anni ha subito parecchie trasformazioni.

Abbiamo trovato tracce di aperture molto modificate, un'arcata in mattoni tamponata, altre parti di muratura in mattoni paramano, ecc. A metà facciata è stata rinvenuta anche una profonda spaccatura verticale, forse una traccia di quel terremoto che colpì il Locarnese, assieme a un catastrofico nubifragio, l'anno successivo all'esodo dei Riformati, il 2 settembre 1556, quando la piena della Ramogna causò 14 vittime (Gian Gaspare Nessi, *Memorie storiche di Locarno fino al 1660*, Locarno 1854, citato ne "I ponti rotti di Locarno", di Piero Bianconi, 1973).
