Affresco dell'Annunciazione

**Casa Giovanettina Via Cittadella - Via Panigari
Locarno**

Scheda di restauro – Prima fase

Affresco dell'Annunciazione e Santo

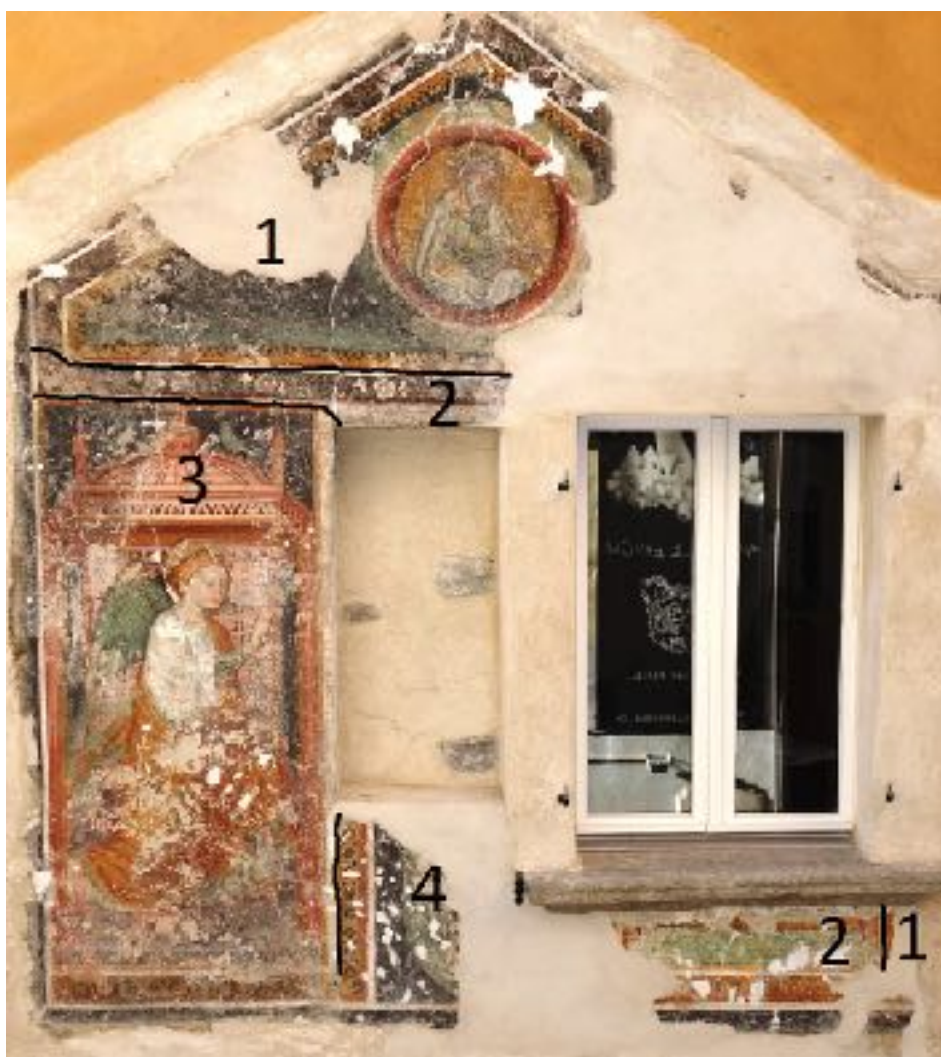
Il dipinto murale dell'Annunciazione è stato eseguito su intonaco di calce molto liscio e schiacciato, su malta umida ma non completamente a fresco. Nella foto sono sottolineati i "giunti di giornata" che sono ancora visibili sul dipinto e la loro sequenza. Sono chiamate giornate (o pontate se sono a strisce orizzontali) le porzioni di intonaco che venivano dipinte in una sessione singola, teoricamente durante una giornata.

I giunti, o le sovrapposizioni di intonaco delle varie porzioni vengono , quando è possibile, eseguiti in zone di cambio di colore (cornici, filetti, contorni di figure,..). Nel nostro caso, mancando una parte consistente del dipinto non è possibile quantificare esattamente il numero di giornate.

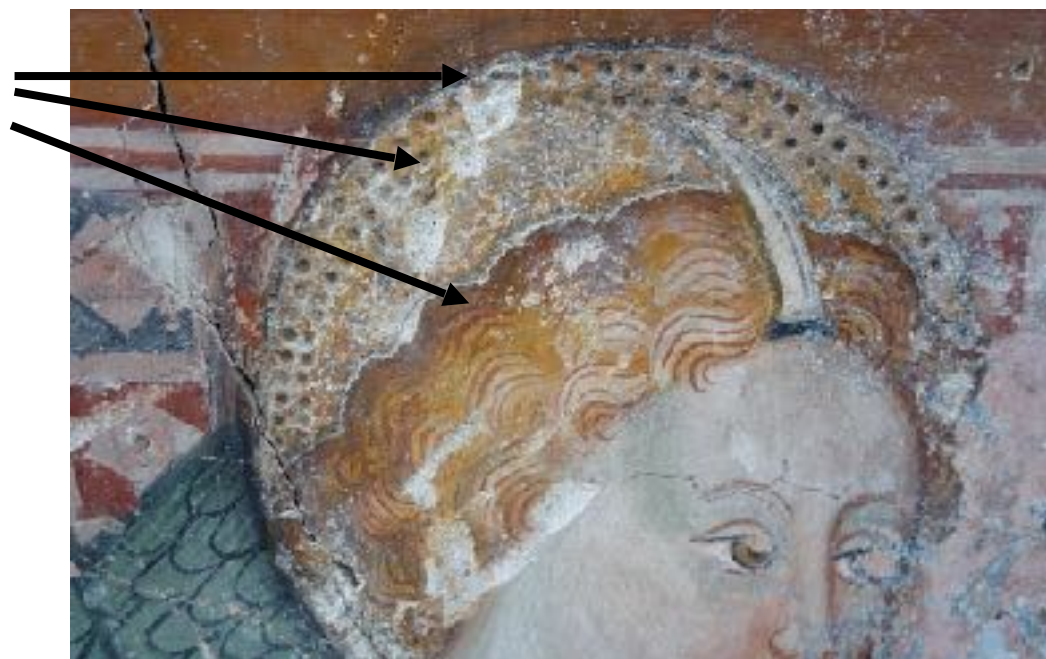
Incisioni e punzonature

In questo caso, come si deduce dalla foto, il colore di fondo ocre dell'aureola e dei capelli è stato dipinto e poi rifinito con le incisioni e le punzonature .

Nel nostro caso, oltre alle aureole, il pittore ha tracciato diverse decorazioni e partizioni tramite incisione: la quadrettatura grigia su fondo ocre nel tondo di Dio, quattro cerchi attorno al tondo, parecchi filetti delle varie cornici , la decorazione a losanghe dietro all'Angelo, una quadrettatura che appare sotto il fondo nero del “giardino “ nel timpano che non è stata però utilizzata .

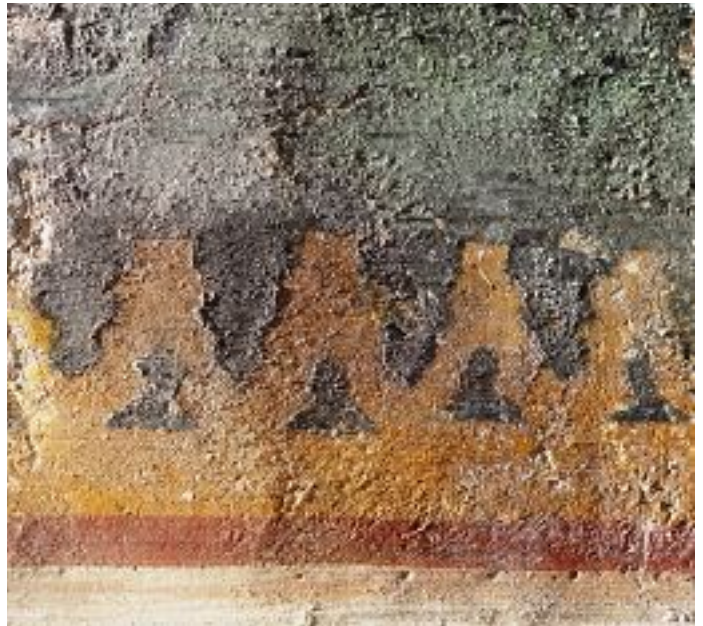
Alcune decorazioni sono eseguite ponendo il fondo (ocra) , coprendo con un cartone traforato e ripassando con un altro colore (nero in uno spesso strato)
